Ihr Anhänger wurde feuerverzinkt – Für die Gewährleistung einer langen Lebensdauer

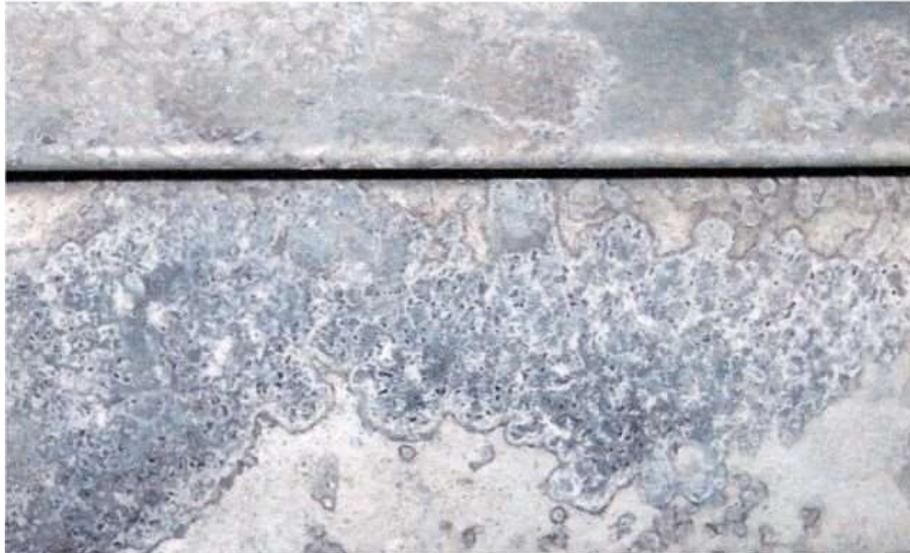
Der Weißrost weist ein großes Volumen auf – ca. 500-mal größer als Zink, aus dem er entsteht. Das bedeutet, dass der Angriff ernsthaft aussehen und Eindruck machen kann, dass das Gesamtzink abgenutzt ist. Das hat jedoch keinen oder nur sehr geringen Einfluss auf die Lebensdauer des Produktes und gilt nur als ästhetischer Fehler.

Oberfläche am feuerverzinkten Anhänger, an dem der Weißrost gebildet wurde, wenn der Anhänger der Streusalzeinwirkung ausgesetzt war.

Spülen Sie den Anhänger nach der Fahrt auf salzbestreuten Straßen. Hierzu ist es ratsam, unter Druck stehendes Warmwasser zu verwenden. Sobald der Anhänger dem Streusalz ausgesetzt wurde, soll er möglichst schnell gespült werden.

Um den Weißrost zu entfernen, spülen Sie die Oberfläche unter hohem Druck, vorzugsweise mit Warmwasser, anschließend wischen Sie mit einem Schwamm oder Lappen.
