Twoja przyczepa została ocynkowana ogniowo - dla zapewnienia długiej żywności

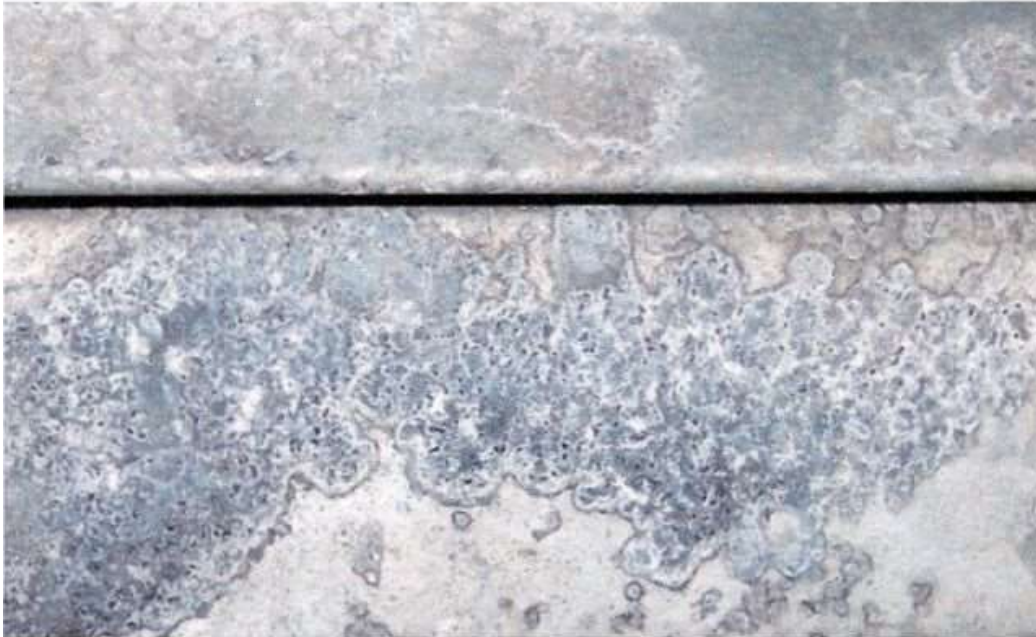
Biała korozja ma dużą objętość - około 500 razy większą niż cynk, z którego się tworzy. Powyższe oznacza, że atak może wyglądać poważnie i dawać wrażenie zużycia całego cynku. Biała korozja nie ma jednak żadnego lub ma znikomym wpływ na żywotność produktu i stanowi jedynie problem natury estetycznej.

Sól drogowa jest agresywna wobec większości metali, także wobec cynku. Przede wszystkim, gdy przyczepa jest nowa, a cynk nie uległ jeszcze całkowitej pasywacji, powierzchnia może być zaatakowana, gdy przyczepa jeździ po drogach posypanych solą.

Powierzchnia na ocynkowanej ogniowo przyczepie, na której utworzyła się biała korozja, gdy przyczepa była narażona na działanie soli drogowej.

Oplucz przyczepę po jeździe po drogach posypanych solą. Najlepiej używać ciepłej wody pod wysokim ciśnieniem. Przyczepę należy oplukać jak najszybciej po ekspozycji na sól drogową.

W celu usunięcia powstałej białej korozji - splucz pod wysokim ciśnieniem, najlepiej ciepłą wodą, a następnie przetrzyj gąbką lub szmatką.

W celu usunięcia powstałej białej korozji można użyć wełny ze stali nierdzewnej lub szczotki ze stali nierdzewnej. Pamiętaj jednak, że powierzchnia może ulec zarysowaniu, co spowoduje trwałe uszkodzenia.
