Din trailer er blevet varmgalvaniseret - for at sikre lang holdbarhed

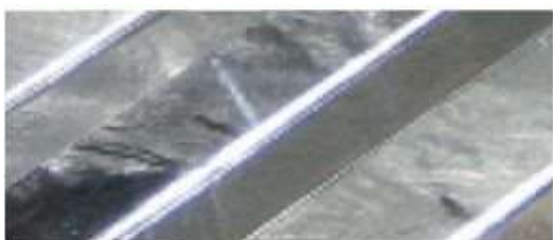
Det nygalvaniserede produkt er ofte skinnende.
